FISCALIZAÇÃO DA VELOCIDADE MÉDIA EM TRECHO DA VIA

PARTE 3/3

Este texto representa a conclusão da série de Notas Técnicas sobre “**Fiscalização da Velocidade Média em Trecho da Via**”. Nesta última parte, apresenta-se um estudo de caso sobre a aplicabilidade deste tipo de fiscalização. Na primeira parte foram abordados os princípios teóricos que embasam o método e os aspectos legais nos países onde já está consolidado ou em fase de implantação. Na segunda parte foram demonstrados os impactos positivos da sua implantação em países europeus para a segurança do tráfego, tanto em rodovias como em vias urbanas.

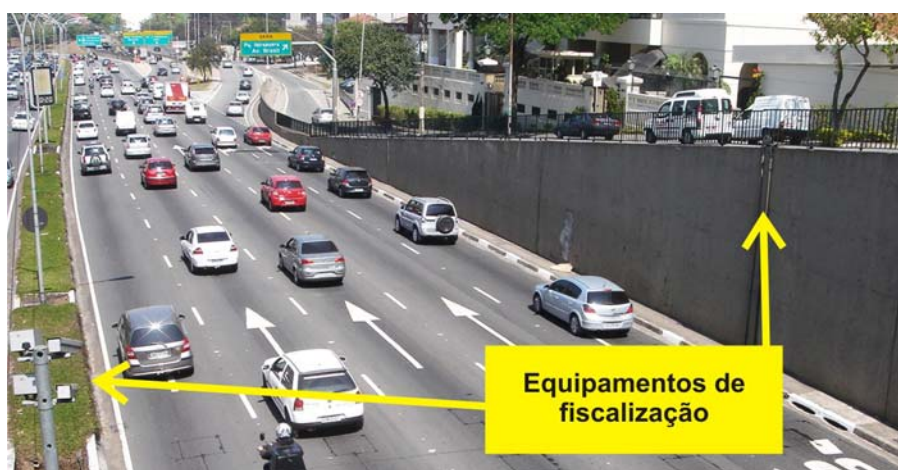
Foto 1 – Av. 23 de Maio x Vd. Tutóia (início da Rota 1)

As fotos 1, 2 3 e 4 mostram as seções de início e de término dos trechos delimitados nesta avaliação.

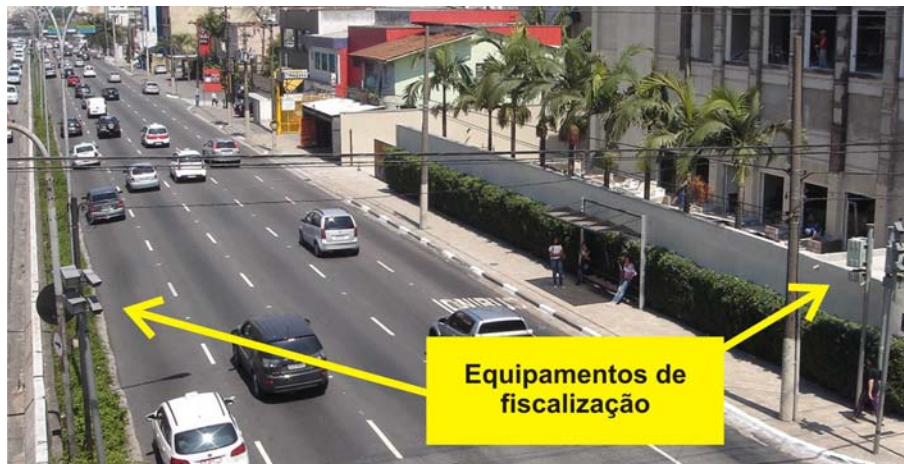
Foto 2 - Av. M. Guimarães x Av. Aratãs (término da Rota 1)

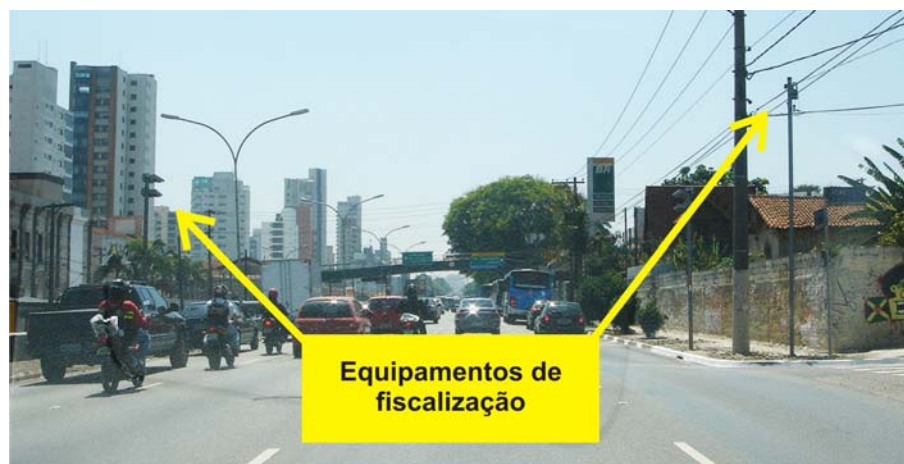
Foto 3 – Av. M. Guimarães x Av. Iraí - (início da Rota 2).

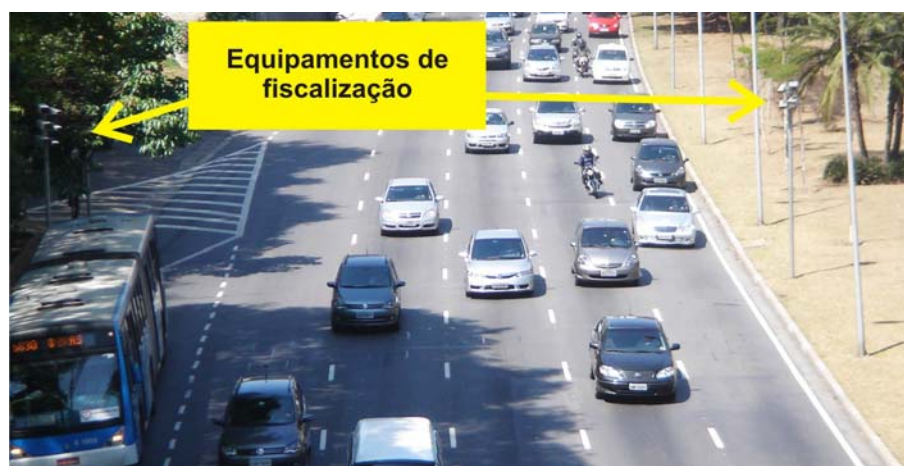
Foto 4 - Av. 23 de Maio x acesso ao Vd. Pedroso (término da Rota 2).

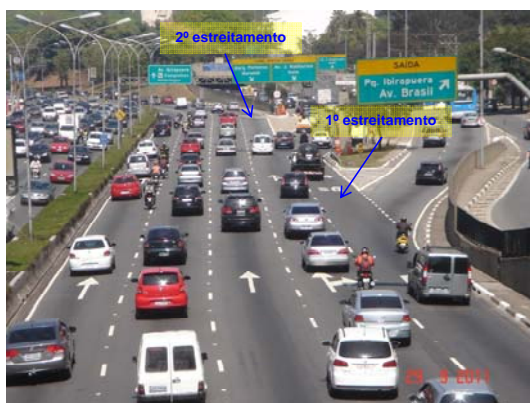
Foto 5: Av. 23 de Maio (Centro–Bairro) x acesso ao Túnel A. Senna: diminuição de 5 para 3 faixas

- Rota 1 (Centro – Bairro): de 5 faixas na Av. 23 de Maio para 3 faixas na Av. Rubem Berta (entre a saída para o Túnel A. Senna e a saída para a Av. Ibirapuera – Foto 5);
- Rota 2 (Bairro - Centro): de 4 faixas para 3 faixas na Av. Moreira Guimarães, junto à saída para a Av. Indianópolis (Foto 6).

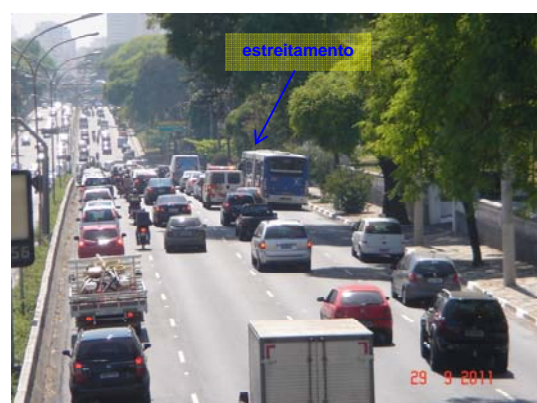
Foto 6: Av. M. Guimarães (Bairro-Centro) junto ao acesso para a Av. Indianópolis: diminuição de 4 para 3 faixas

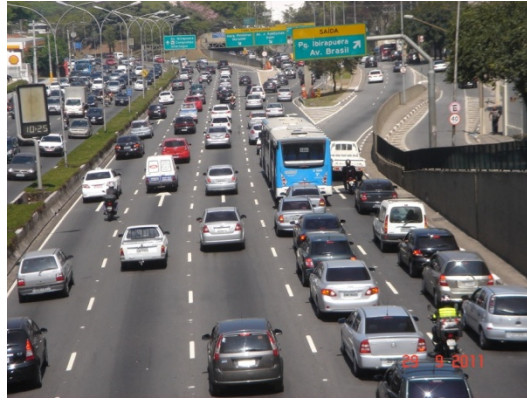
Também contribuem para o atraso de viagens na Rota 1 (Centro - Bairro), os congestionamentos frequentes no acesso ao Túnel Ayrton Senna, que geram filas na Av. 23 de Maio.

Foto 7: Congestionamento no túnel A. Senna atinge a Av. 23 de Maio.

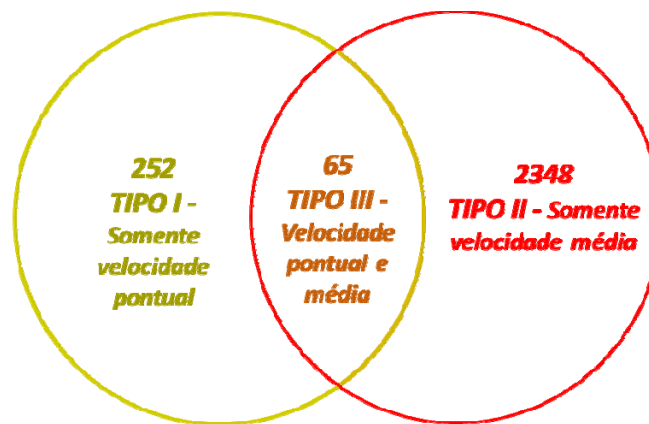
A Figura 4 ilustra os resultados encontrados. Nesta figura, o círculo amarelo da esquerda engloba os motoristas que infringiram a velocidade pontual em alguma seção enquanto que o vermelho, da direita, representa os motoristas cuja velocidade

média no trecho igualou ou ultrapassou 78 km/h. A interseção dos dois círculos corresponde aos motoristas que tanto descumpriram a velocidade pontual na seção como a velocidade média no trecho.

Figura 4: Comparação entre os três tipos de motoristas infratores

A Figura 4 ressalta a disparidade entre a quantidade de motoristas de cada tipo. A maior parte (2.348) descumpra a velocidade regulamentada quando sabe que não será autuada. Alguns motoristas (252) desrespeitam a velocidade máxima justamente nas seções fiscalizadas, porém não descumprem esse limite ao longo do trecho. A menor parte (65) parece ignorar totalmente a velocidade máxima, tanto nas seções fiscalizadas como no trecho.

Vale lembrar que a desproporção constatada deve-se, evidentemente, ao fato de que não existe atualmente fiscalização de velocidade média no trecho. Quando essa modalidade passar a ser controlada, a quantidade dos motoristas Tipo II deverá diminuir muito, que é, aliás, exatamente o objetivo da fiscalização.

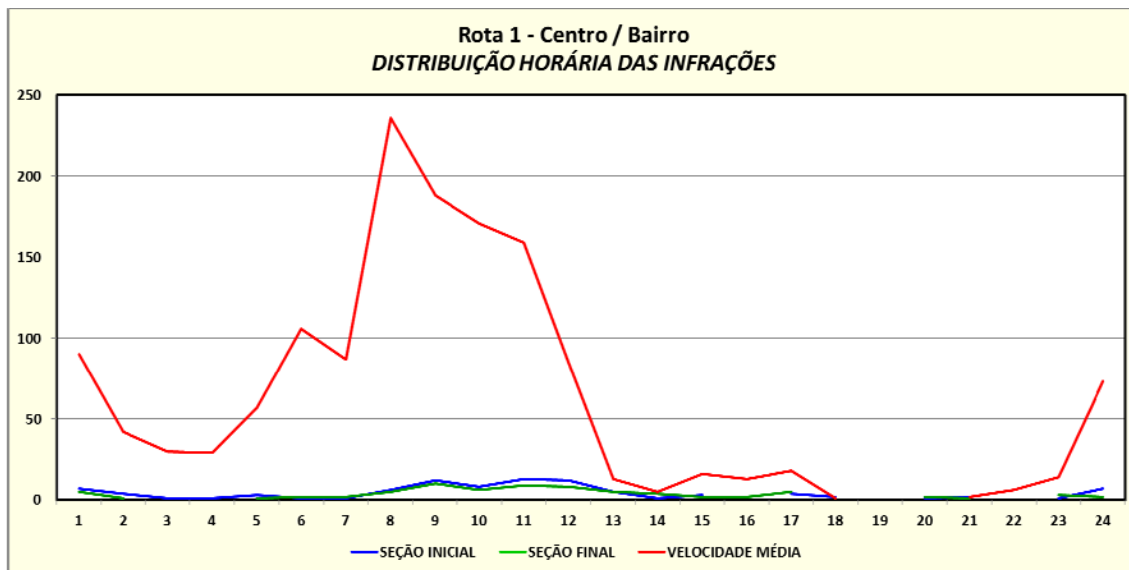
As figuras 5 e 6 exibem a distribuição dos três tipos de infrações, seção inicial, seção final ou trecho ao longo do dia, para cada Rota.

Figura 5: Distribuição horária das infrações na Rota 1

Pelas figuras 5 e 6, verifica-se que as infrações se concentram no período matutino e são praticamente nulas durante o Pico da Tarde, evidentemente devido às condições de elevada saturação.

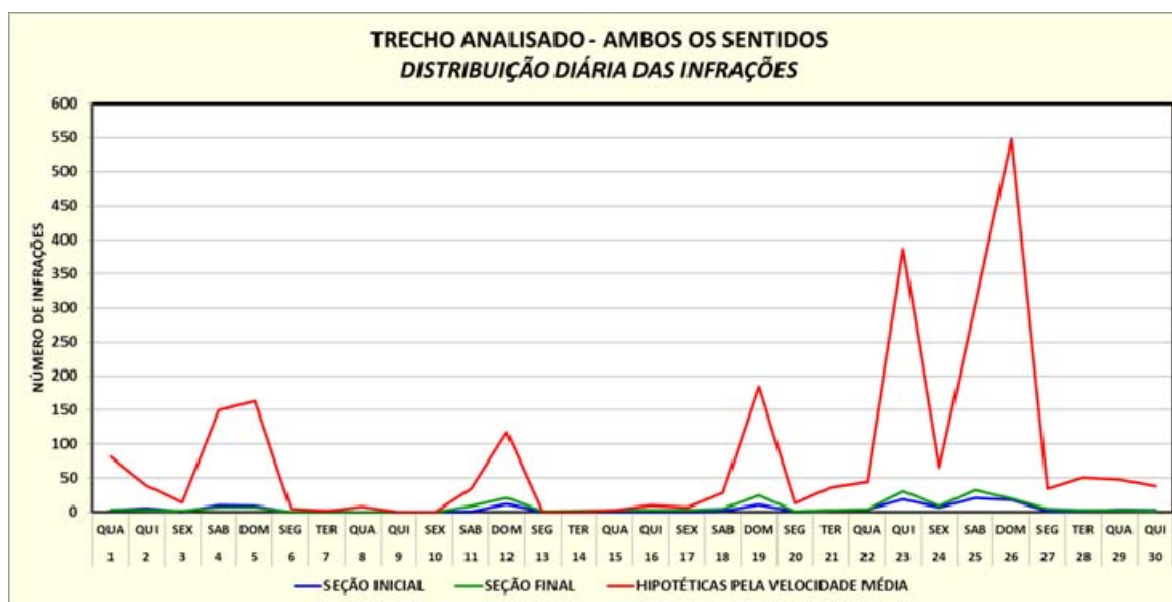
A figura 7 apresenta a quantidade de cada um dos três tipos de infrações para cada um dos dias pesquisados do mês de junho de 2011.

Figura 7: Distribuição diária das infrações

Pode-se constatar na figura o que já seria de esperar, ou seja, que a maioria das infrações ocorre nos fins de semana, quando, tipicamente, o volume veicular é bem inferior ao dos dias úteis permitindo velocidades mais elevadas. Isto ocorreu de forma mais branda em relação às infrações pela velocidade pontual, confirmando a tendência comportamental dos motoristas infratores reduzirem sua velocidade somente ao passar pelos locais fiscalizados.
